実習報告

後楽園の曲水に生育する植物と水に関する予備的観察

A preliminary observation on the plants and water in the Kyokusui of the Kohrakuen Garden,
Okayama City

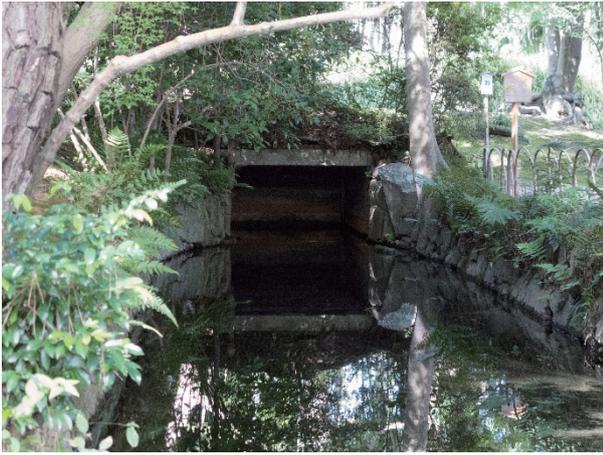
図2. 調査地点1-1 (水源：地下より汲み上げた伏流水が流れてくる地点).

調査地点の写真を図2-図6に示す。

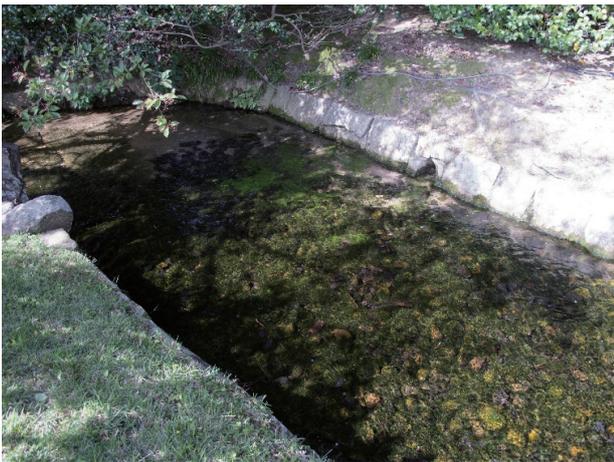
図4. 調査地点3-2 (タンチョウ飼育用水が曲水に流出する地点).

次の2種が生育していた。タンチョウの飼育用水が流れ込む地点(図1-3)より下流で生育しているのが多いように思われた。どちらも小さな塊を作って、水中で、あちこちに疎らに生育していた。
