# 近代以降における芦田川中下流域の浸水域の変遷と その要因の検討

芦田川中下流域は、これまで数多くの浸水被害に見舞われてきた。そこで本研究では、近代以降における芦田川中下流域の変遷とその要因について検討した。

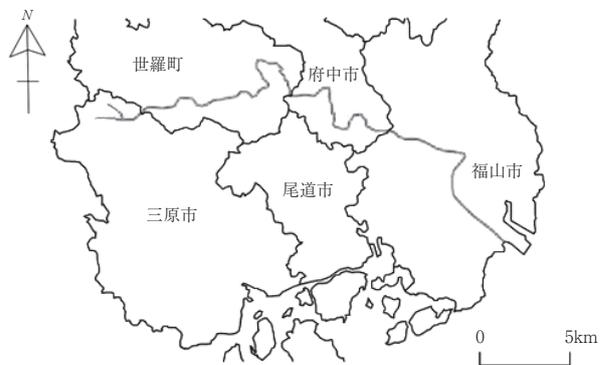
第2図 芦田川の位置

芦田川は、広島県東部に位置している幹川流路延長86km、流域面積860km<sup>2</sup>の一級河川である。その源は広島県三原市に発し、世羅台地を貫流し、矢田川、御調川等の支流を合わせて府中市に至り、その下流で神谷川、有地川、高屋川等を合わせて、神辺平野を流下し、さらに瀬戸川を合わせ福山市、箕島町において瀬戸内備後灘に注いでいる。芦田川は古くから備後地域における社会、経済、文化に対して重要な役割を担っている（国土交通省中国地方整備局、2020：第2図）。

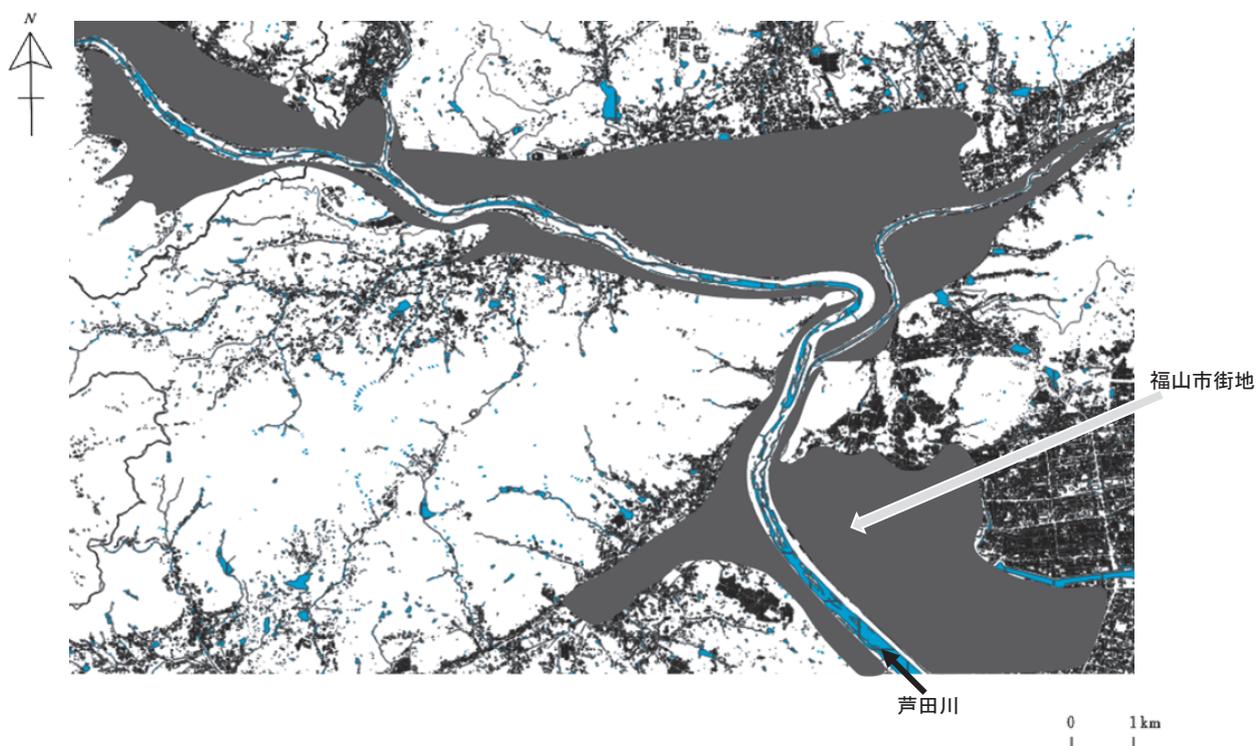
1919 (大正8) 年は福山市街地など芦田川中下流域の広範囲にわたって浸水している。また、第3図中に示すように芦田川に流入する河川沿いの低地部も浸水している (第3図の黒色部分。図5・6も同じ)。

第3図 1919 (大正8) 年の浸水域 基盤地図情報 (国土地理院) を使用して作成

治水地形分類図と浸水域を比較すると、川沿いや神辺平野、福山市街地に広がっている氾濫平野、河口から5 kmに位置している微高地 (第4図中に実線で囲んでいる部分)、平野に広がっている旧河道が浸水したと判読できる (第4図)。

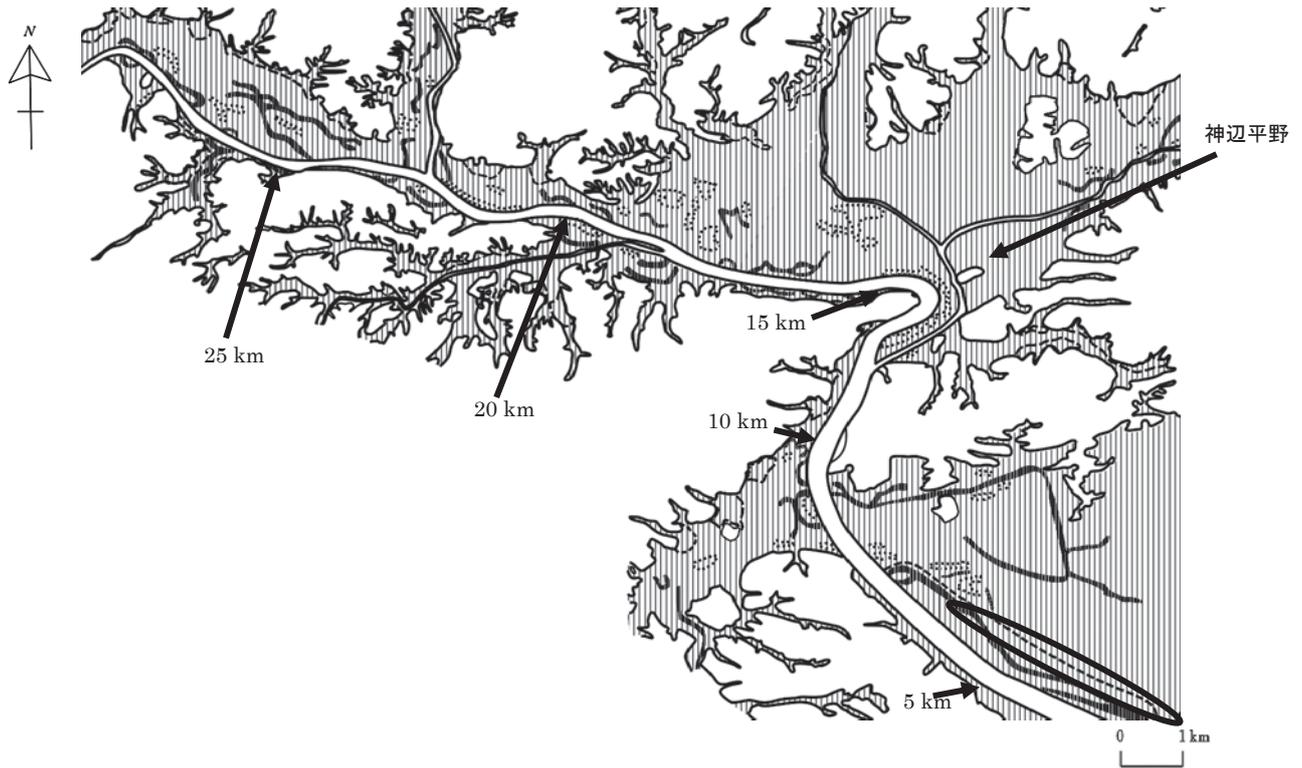
第4図 治水地形分類図（初版）をもとにした低地の地形区分（国土地理院治水地形分類図を改変）

治水地形分類図と浸水域を比較すると、川沿いに広がっている氾濫平野、平野に広がっている旧河道が浸水したと判読できる (第4図)。

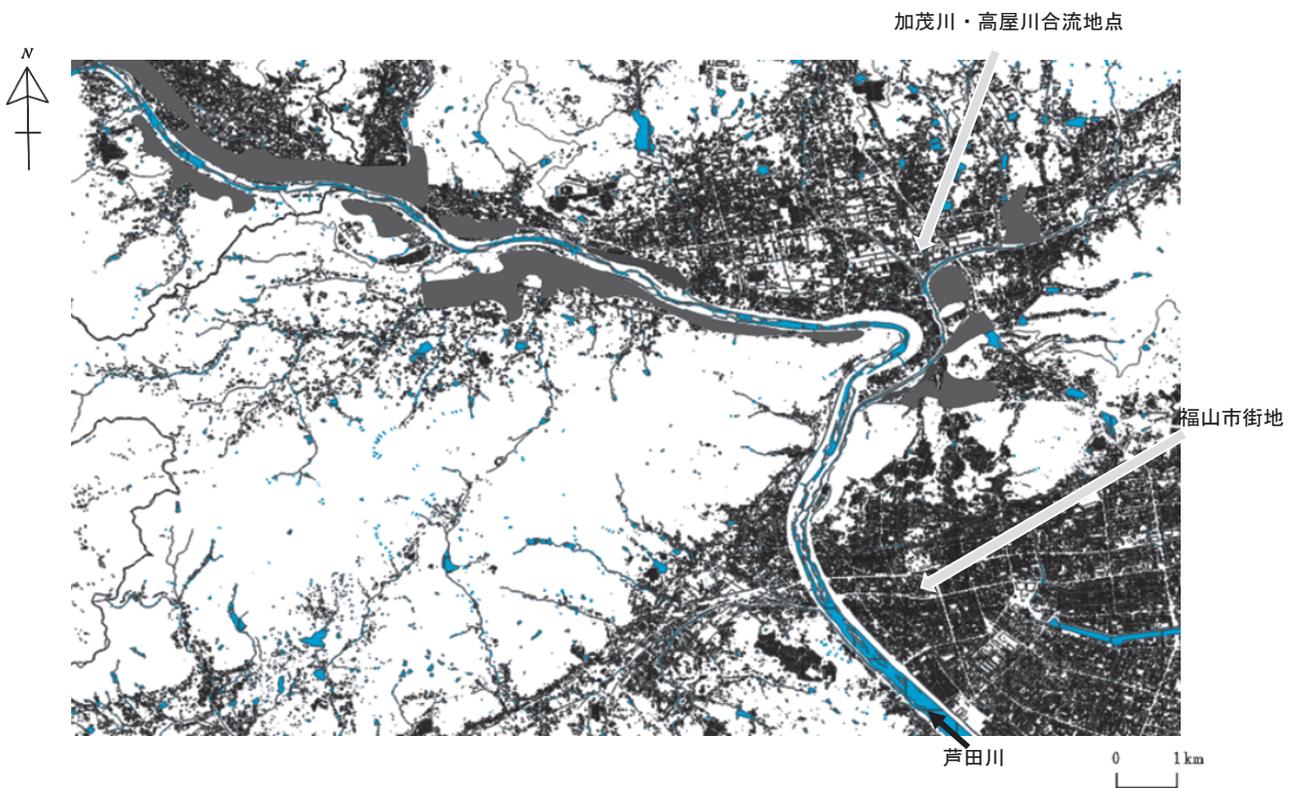
1945年は主に芦田川中流域と加茂川・高屋川の合流地点が浸水し、福山市街地は浸水を免れている (第5図)。

第5図 1945（昭和20）年の浸水域 基盤地図情報（国土地理院）を使用して作成

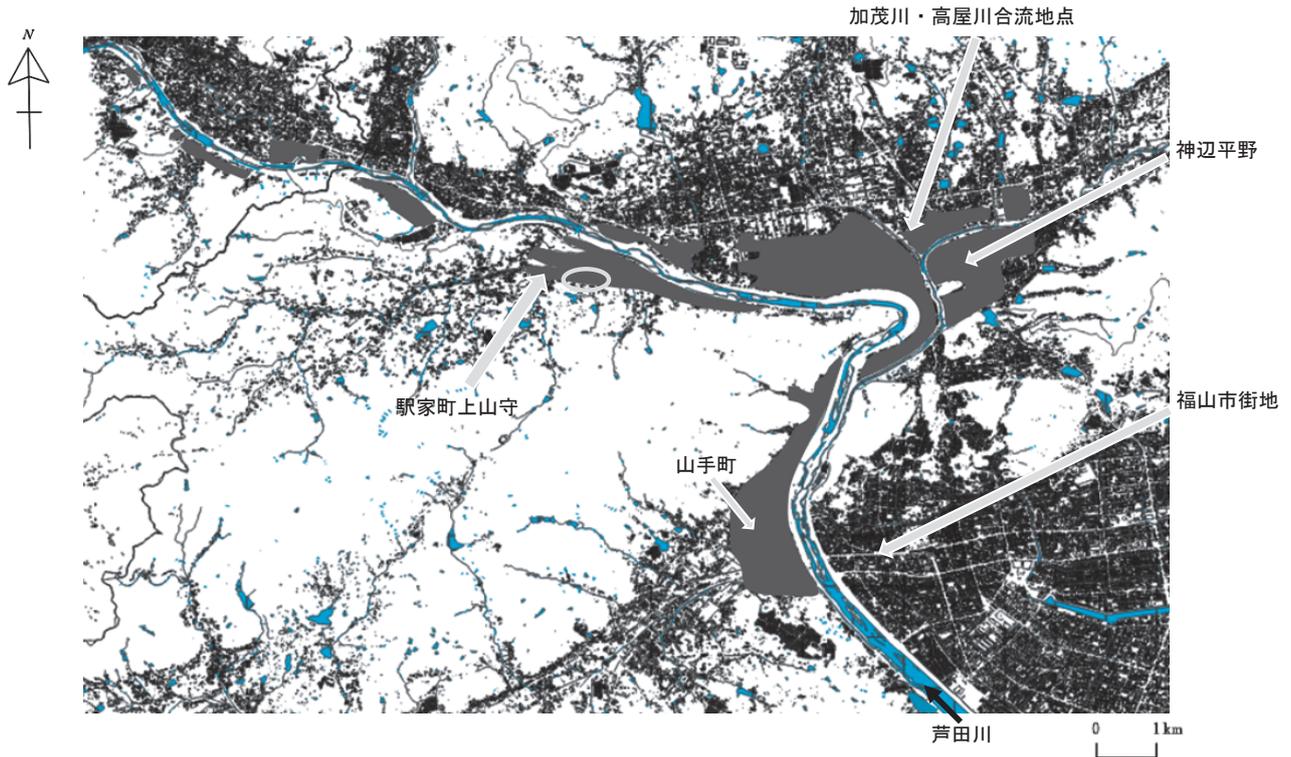
2018年は神辺平野周辺、山手町付近、駅家町上山守付近の広範囲が浸水している。福山市街地は浸水を免れているが、河口より約17km付近に位置している地域は1919年・1945年に浸水していなかったが、2018年では浸水している (第6図中に実線で囲んでいる部分) (第6図)。

第6図 2018（平成30）年の浸水域 基盤地図情報（国土地理院）を使用して作成

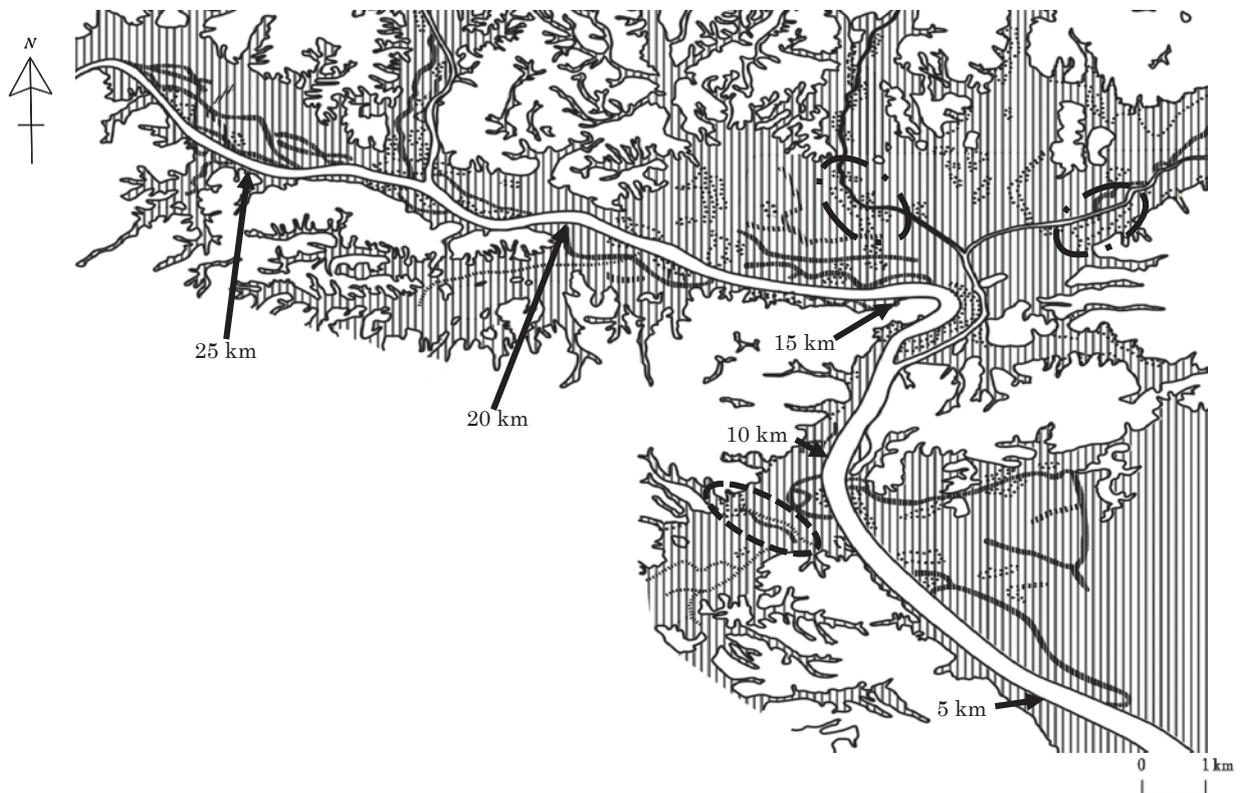
治水地形分類図と浸水域を比較すると、神辺平野や山手町、駅家町上山守地域に広がっている氾濫平野、神辺平野と河口から約15km地点より北側に位置している微高地 (第7図中に長鎖線で囲んでいる部分)、平野に広がっている旧河道、加茂川・高屋川合流地点付近に設置してある揚排水機場、河口から約9 km付近と19km付近にある連続盛土 (第7図中に実線で囲んでいる部分) が浸水したと判読できる (第7図)。

第7図 治水地形分類図（更新版）をもとにした低地の地形区分（国土地理院治水地形分類図を改変）

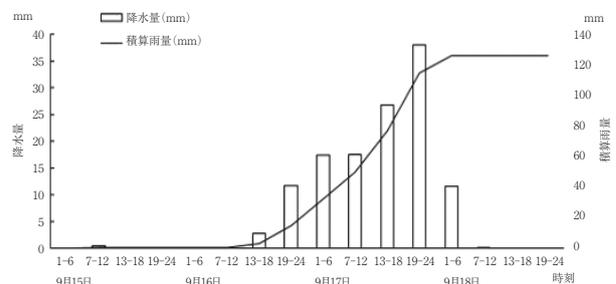
第10図 1945年9月15日から9月18日までの6時間ごとの降水量 (mm) 積算降水量 (mm)

量を比較すると、積算雨量を示すカーブの形が似ており、2日間で雨量のピークを迎えていることがわかる(第10-11図)。このことから、災害要因は台風と梅雨前線であるが、水害が発生するような降雨パターンであったと推定される。

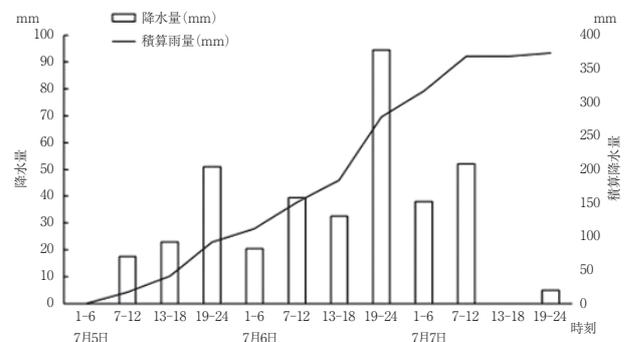
第11図 2018年7月5日から7月7日までの6時間ごとの降水量 (mm) 積算降水量 (mm)

1919（大正8）年の豪雨と2018（平成30）年の豪雨では、芦田川からの氾濫だけではなく、支流等の氾濫、雨水の排水不良が原因で浸水が発生したのではないかと考えられる。また、2018（平成30）年の豪雨では、過去に観測したことがないほどの降雨量によって広範囲で浸水が発生した要因の一つであると考えられる。実際、この豪雨の期間、河口から9.6km地点に位置している山手水位観測所ではピーク流量2390m<sup>3</sup>/s、最高水位5.97mを観測した。これは2008（平成20）年12月に策定された河川整備計画で定められていた整備目標流量2100m<sup>3</sup>/s、計画高水量5.83mを超過し、観測史上最高水位を観測した。さらに、2019（令和元年）5月29日に福山河川国道事務所が発表した『平成30年7月豪雨の概要について』では、芦田川流域において断続的に非常に激しい雨が降り、多いところでは降り始めからの累加雨量が400mmを超過し、中下流域では支流の氾濫、内水による浸水被害が発生したと述べられている。
