# 矢掛町に残る歴史的建造物の特徴と正面意匠の変化に関する研究

本研究では矢掛町に残る歴史的建造物の特徴を間取と外観の2点から明らかにする。また景観整備事業により歴史的建造物の外観が変更された影響を明らかにするため、正面意匠の残存状況についても調査を行った。

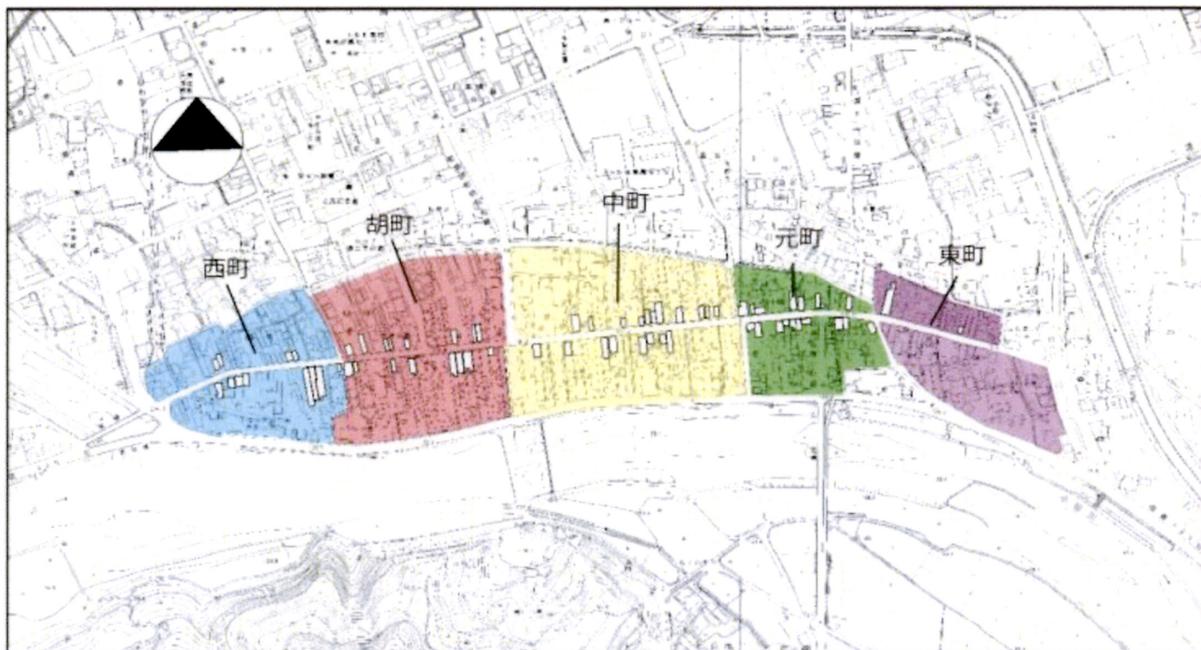
図1 調査範囲内の地区ごとの色分けと景観整備事業の対象家屋

西側から西町、胡町、中町、元町、東町。白が対象家屋

本研究では、町並みの残る山陽道の町西端の新栄橋から東に約1kmの範囲に現存する250件から残存状況を算出する。また、対象物件のうち2015年に実測調査を行った22件と、1986年の伝統的建造物群保存対策調査で実測調査を行った21件、そのうち重複が4件のため、合計で39棟を対象として建物の特徴を明らかにする(図1)。

事業は主として正面の改築によるもので景観整備事業によって75軒が正面を変更している(図1、本研究の対象地外が8件)。旧街道の北側は33軒中2軒が建替えて、一箇所土塀が新設されている。南側は34軒中3軒が建替えてである。

調査範囲内にある山陽道に面する町家について、空地または駐車場を含めた250箇所の正面の比較を行い、町ごとの正面の残存率と町全体の残存率を算出する。評価対象は山陽道に面した正面意匠のみとする。地区の区分は現在の町内会の区分けに準じる(図1参照)。

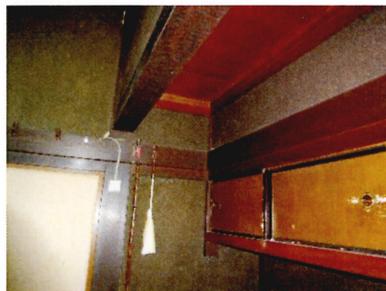
図3 床脇に回る長押

矢掛の床の間の特徴として、長押が床脇まで回っている点が挙げられる(図3)。明治中期以降は1棟を除き全てがこの形式をとっていることが分かった。

この形式は矢掛本陣の石井家住宅の座敷にも見られる。この床の間は明治時代4年に整えられていることから(注6)、明治期の接客空間の発展と共に発生した形式と考えられる。本陣にこの形式が用いられている事からも、床脇まで長押を回す座敷は矢掛ではより格式が高い空間であると考えられる。

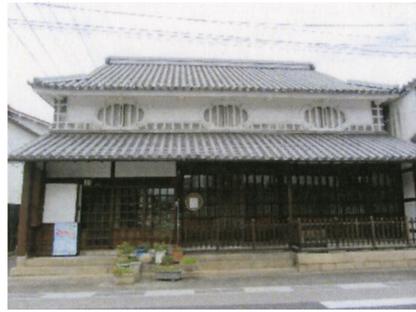
図4 平入、ナマコ壁、虫籠窓を持つ。高草家以前には脇本陣を務めたと伝えられる

また、景観整備事業以前の写真から確認できる物件63件中、2階壁面にナマコ壁を設ける家は18件、虫籠窓を設ける家は13件である。ナマコ壁も虫籠窓も現在の矢掛では多く見られるが、景観整備事業以前ではそれぞれ20%~25%程度と考えると一般的な特徴とは言い難い。

一方で、虫籠窓とナマコ壁の関係に着目すると、ナマコ壁でない家では虫籠窓の割合は15%だが、ナマコ壁を持つ家では虫籠窓の割合は33%となる。

また、ナマコ壁と虫籠窓を両方持つ家のうち、平入は66%である。前項から平入がより古い形式であることがわかっているため、ナマコ壁と虫籠窓も比較的古い形式であるといえる。

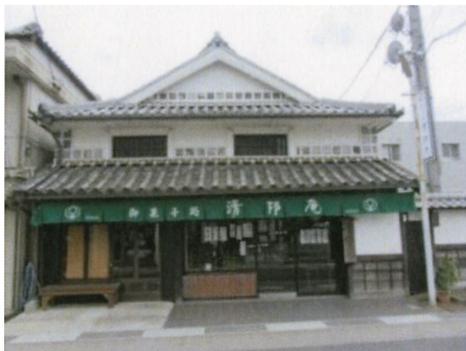
図5 現在の写真

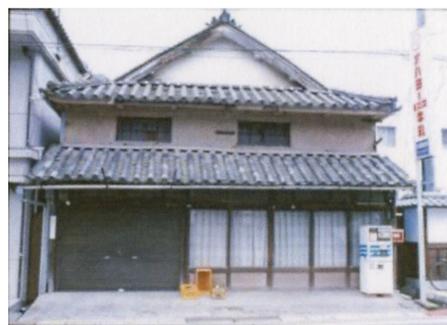
図6 景観整備事業前
